RISCHIO IDROGEOLOGICO E IDRAULICO

PUNTI DI MONITORAGGIO E SORVEGLIANZA IN SITUAZIONI DI ALLERTA METEO

Raccomandazioni per il volontariato di protezione civile impegnato in attività di monitoraggio e presidio

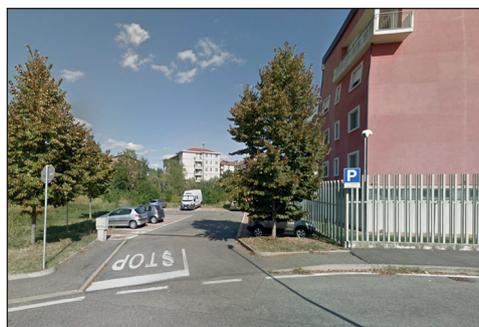
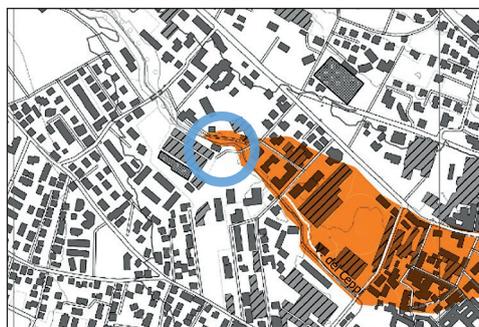
01. VIA TROFARELLO

Via Trofarello, in prossimità del Comando Compagnia Carabinieri di Chieri (sponda destra torrente Tepice)

Da quella posizione è possibile verificare il livello d'acqua del torrente Tepice.

- Prestare attenzione perché l'area vicina è considerata a rischio medio (campitura arancione);
- In caso di piena del torrente è vietato avvicinarsi al corso d'acqua;
- Porsi in un punto in sicurezza per effettuare l'osservazione.

- Verificare il livello del torrente Tepice;
- In caso di innalzamento del livello d'acqua informare tempestivamente la **SOC**.

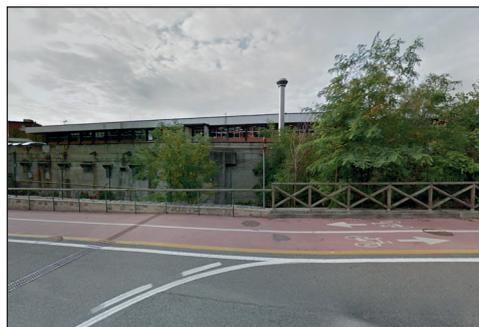
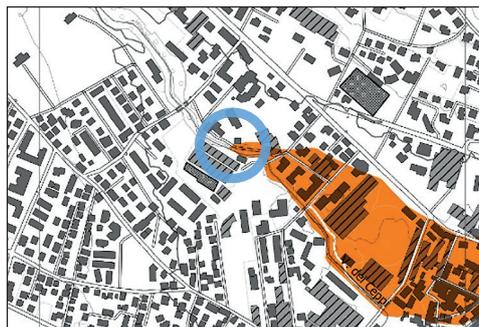
02. VIA GALATEA

Via Galatea, in prossimità dello stabilimento Casalegno Tendaggi SpA (sponda sinistra torrente Tepice)

Da quella posizione è possibile verificare il livello d'acqua del torrente Tepice.

- Prestare attenzione perché l'area è considerata a rischio medio (campitura arancione);
- In caso di piena del torrente è vietato avvicinarsi al corso d'acqua;
- Massima attenzione al posizionamento dell'auto in sosta.

- Verificare il livello del torrente Tepice;
- In caso di innalzamento del livello d'acqua informare tempestivamente la SOC.

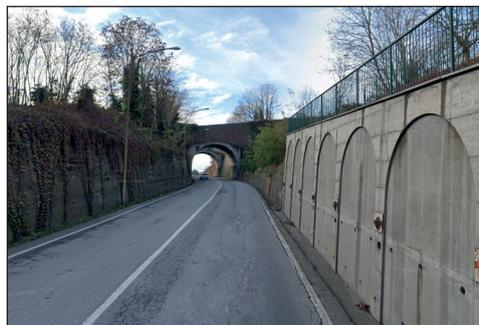
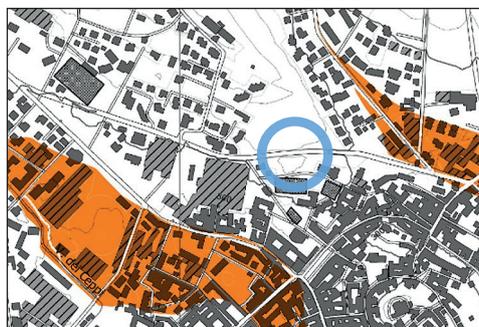
03. CORSO BUOZZI

Corso Bruno Buozzi, in prossimità del 'Bastione della Mina'

In situazioni di precipitazioni intense il tratto di strada in trincea potrebbe essere invaso da fango e detriti provenienti dalle scarpate laterali.

- Verificare la transitabilità della strada e la stabilità delle scarpate;
- In caso di presenza di colamenti e detriti sul manto stradale informare tempestivamente la SOC per l'attuazione di eventuali misure di limitazione o interdizione al transito e di intervento.

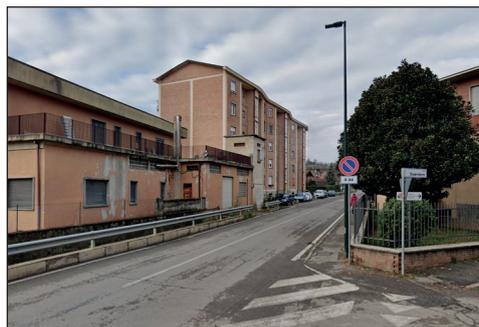
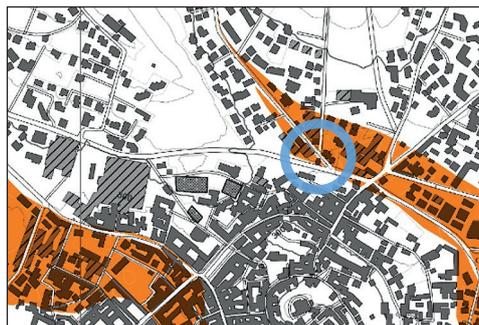
04. STRADA VALLE PASANO

Strada Valle Pasano, nel tratto ricompreso tra l'incrocio con corso Bruno Buozzi e via Guarniero

In caso di precipitazioni intense o prolungate la piena del canale rigurgita in corrispondenza dell'attraversamento e allaga le parti più depresse della strada.

- Prestare attenzione perché l'area è considerata a rischio medio (campitura arancione);
- Massima attenzione al posizionamento dell'auto in sosta.

- Verificare il livello del corso d'acqua lungo il tratto che costeggia la strada;
- In caso di allagamenti informare tempestivamente la SOC per l'attuazione di eventuali misure di interdizione e di intervento.

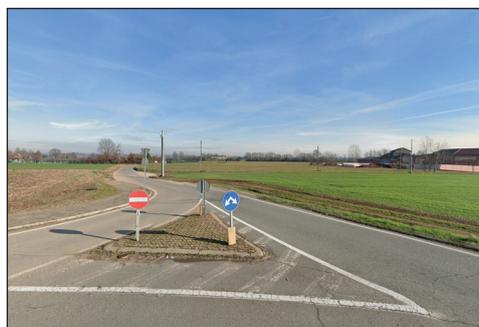
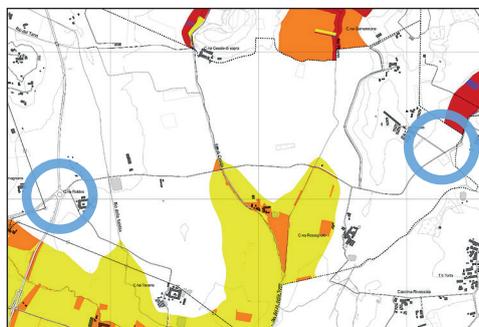
05. VIA BUTTIGLIERA

Via Buttigliera, tratto che dalla rotonda che incrocia la circonvallazione (SP 128) giunge al confine con il Comune di Riva presso Chieri

In caso di precipitazioni intense o prolungate il tratto stradale viene invaso da fango e detriti.

- In caso di allagamenti informare tempestivamente la SOC per l'attuazione di eventuali misure di limitazione o interdizione al transito e di ripristino.

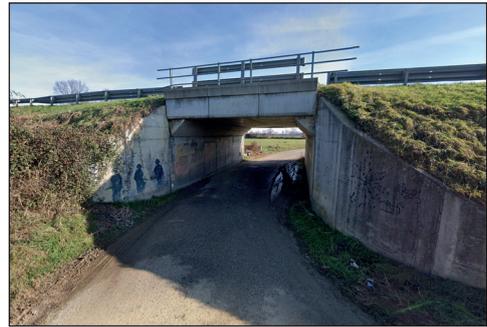
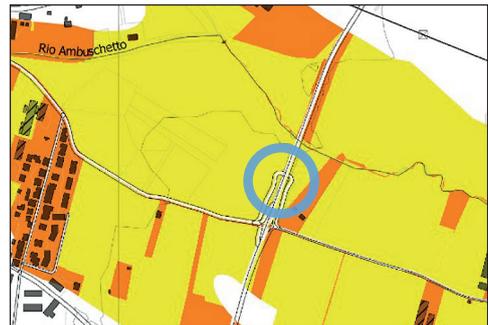
06. SOTTOPASSO DI VIA PIRANDELLO

Circonvallazione (SP 128), sottopasso di via Pirandello

In situazioni di precipitazioni intense o prolungate il sottopasso si allaga.

- Verificare lo stato di allagamento del sottopasso;
- In caso di allagamento informare tempestivamente la SOC per l'attuazione di eventuali misure di limitazione o interdizione al transito e di ripristino.

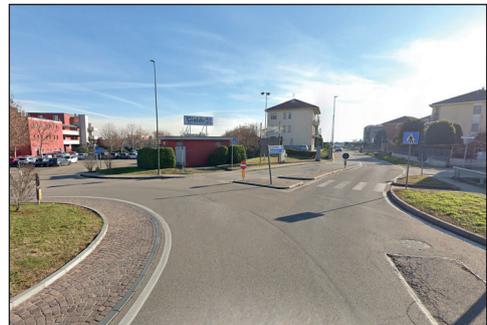
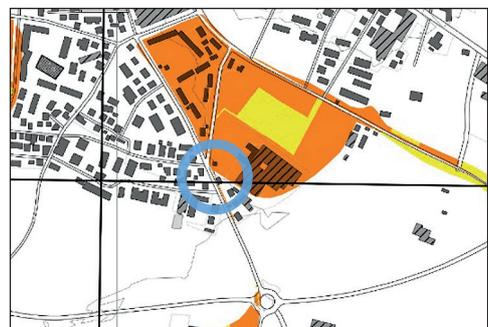
07. VIA CONTE ROSSI DI MONTELERA

Rotonda di via Conte Rossi di Montelera, in prossimità del Centro Commerciale 'Il Gialdo'

In caso di precipitazioni intense o prolungate la roggia che fiancheggia l'infrastruttura viaria esonda rendendo intransitabile il tratto stradale.

- Prestare attenzione perché l'area è considerata a rischio medio (campitura arancione);
- Massima attenzione al posizionamento dell'auto in sosta.

- Verificare il livello dell'acqua della roggia;
- In caso di allagamenti informare tempestivamente la SOC per l'attuazione di eventuali misure di limitazione o interdizione al transito e di ripristino.

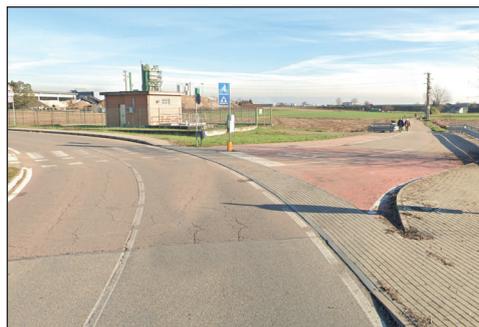
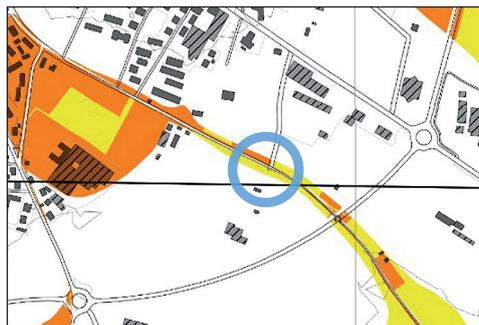
08. VIA MONTÙ

Via Anselmo Montù, imbocco del tratto pedonale

In caso di precipitazioni intense o prolungate il tratto stradale viene invaso da fango e detriti.

- Prestare attenzione perché l'area è considerata a rischio medio (campitura arancione);
- Porsi in un punto in sicurezza per effettuare l'osservazione.

- In caso di allagamenti informare tempestivamente la SOC per l'attuazione di eventuali misure di limitazione o interdizione al transito e di ripristino.

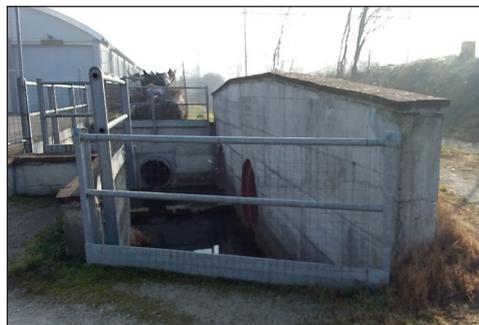
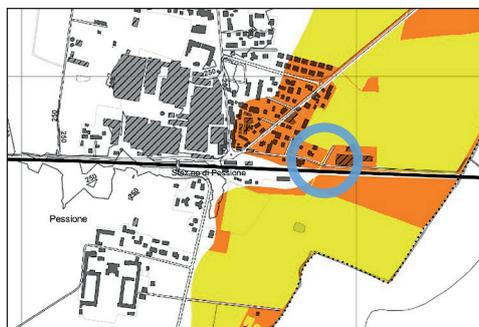
09. VIA PIAVE - PESSIONE

Via Piave, frazione Pessione

In caso di precipitazioni intense e prolungate il tratto stradale che costeggia la ferrovia potrebbe allagarsi.

- Prestare attenzione perché l'area è considerata a rischio medio (campitura arancione);
- Porsi in un punto in sicurezza per effettuare l'osservazione.

- In caso di allagamenti informare tempestivamente la SOC per l'attuazione di eventuali misure di limitazione o interdizione al transito e di ripristino.

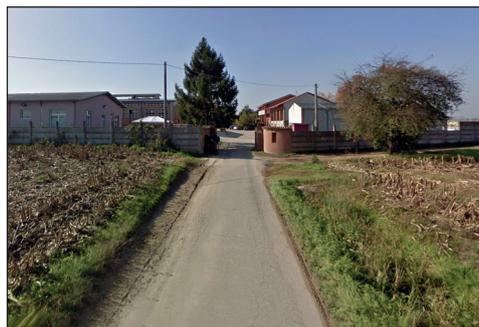
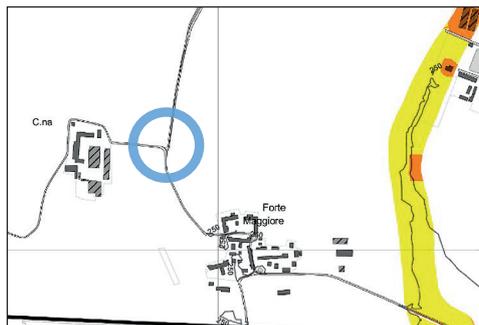
10. STRADA FORTEMAGGIORE

Strada Fortemaggiore, frazione Pessione

In caso di precipitazioni intense e prolungate sono possibili allagamenti lungo il tratto stradale che costeggia la ferrovia fino alla sede della Cooperativa Chronos (comunità).

- Prestare attenzione perché parte dell'area interessata è considerata a rischio moderato (campitura gialla);
- Porsi in un punto in sicurezza per effettuare l'osservazione.

- In caso di allagamenti informare tempestivamente la SOC per l'attuazione di eventuali misure di limitazione o interdizione al transito e di ripristino.

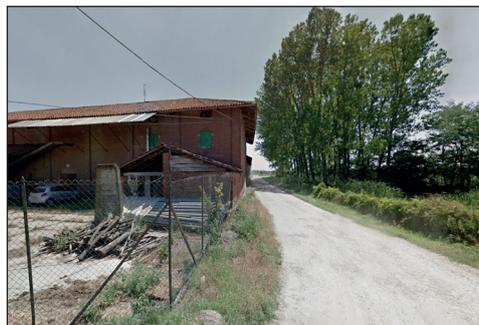
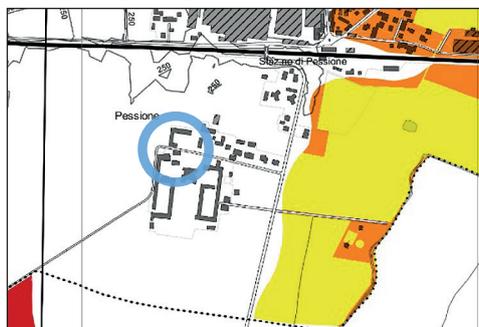
11. STRADA DELLA CABIANCA - PESSIONE

Strada della Cabianca, in prossimità del Castello di Pessione

In caso di precipitazioni intense e prolungate il tratto di strada sterrata dietro gli edifici si allaga.

- In caso di allagamenti informare tempestivamente la SOC per l'attuazione di eventuali misure di limitazione o interdizione al transito e di ripristino.

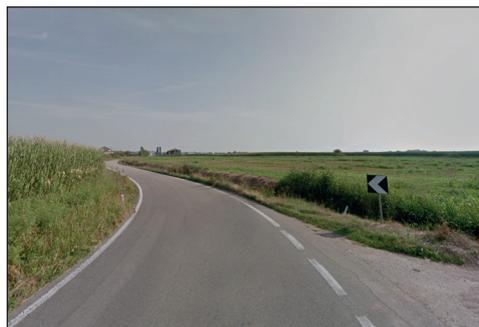
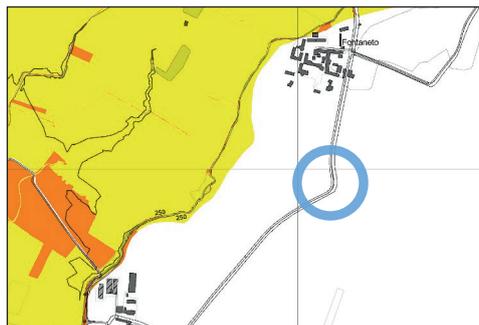
12. STRADA FONTANETO

Strada Fontaneto

In caso di precipitazioni intense e prolungate il tratto di strada a sud dell'abitato di Fontaneto si allaga in più punti.

- In caso di allagamenti informare tempestivamente la SOC per l'attuazione di eventuali misure di limitazione o interdizione al transito e di ripristino.

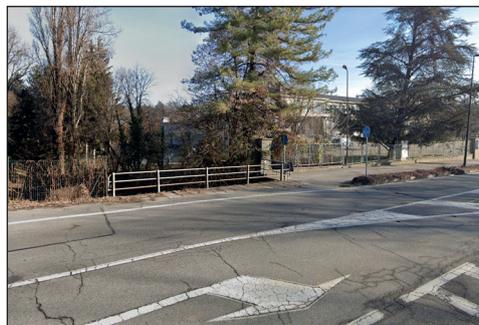
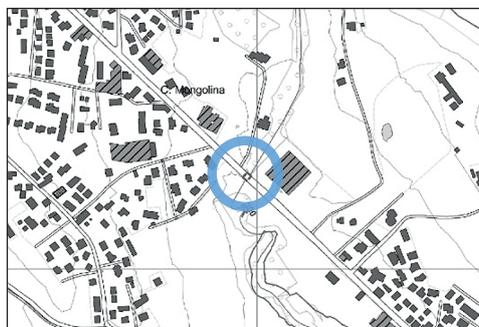
13. CORSO TORINO

Corso Torino, intersezione con via Gaidano

Da quella posizione è possibile verificare il livello d'acqua del torrente Tepice e lo stato di pulizia delle briglie.

- In caso di occlusioni dell'alveo o dell'attraversamento informare tempestivamente la SOC per l'attuazione di eventuali interventi.
